EXERCÍCIO 2

Você foi contratado por uma empresa fabricante de tratores para exercer a função de ligação entre o departamento comercial e de engenharia. Num determinado momento está envolvido na seguinte situação:

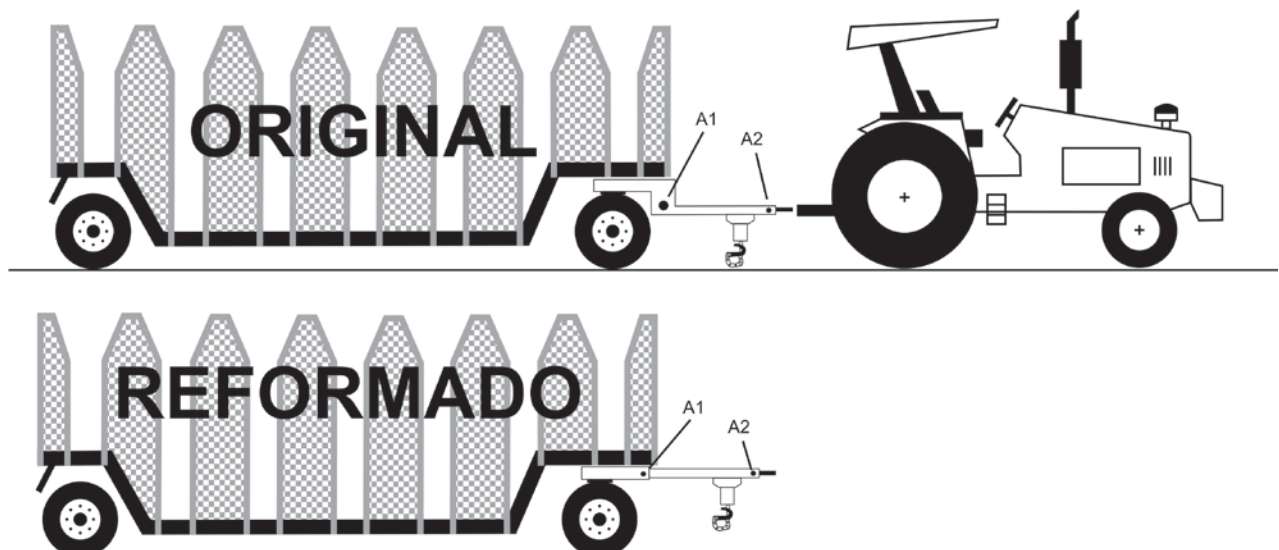
Você vai até o local e verifica todos os detalhes e constata que, ao contrário das informações, ocorreu modificação no dispositivo de engate dos reboques. A figura a seguir mostra a condição de acoplamento do reboque ao trator, na condição original de fabricação e depois de reformado pelo pessoal da usina. Os pontos indicados por “A1” e “A2” são articulados para permitir o engate.

No início de safra o revendedor da área onde se encontra o frotista entra em contato com a fábrica pois não é capaz de resolver o seguinte problema: os tratores que estão trabalhando nas frentes de colheita apresentam dificuldade de tração, embora o trabalho venha sendo executado pelos mesmos equipamentos usados na safra anterior. Segundo informações do pessoal da usina e do revendedor, nada foi mudado, nem os modelos, nem as capacidades de carga dos reboques, muito menos os locais de colheita. Além de tudo, as máquinas (tratores e reboques) passaram por revisões gerais na entressafra e todos os reparos, manutenções e reformas necessários foram realizados.
