Ressonância magnética permite investigar atributos dos frutos

Clovis Isberto Biscegli*

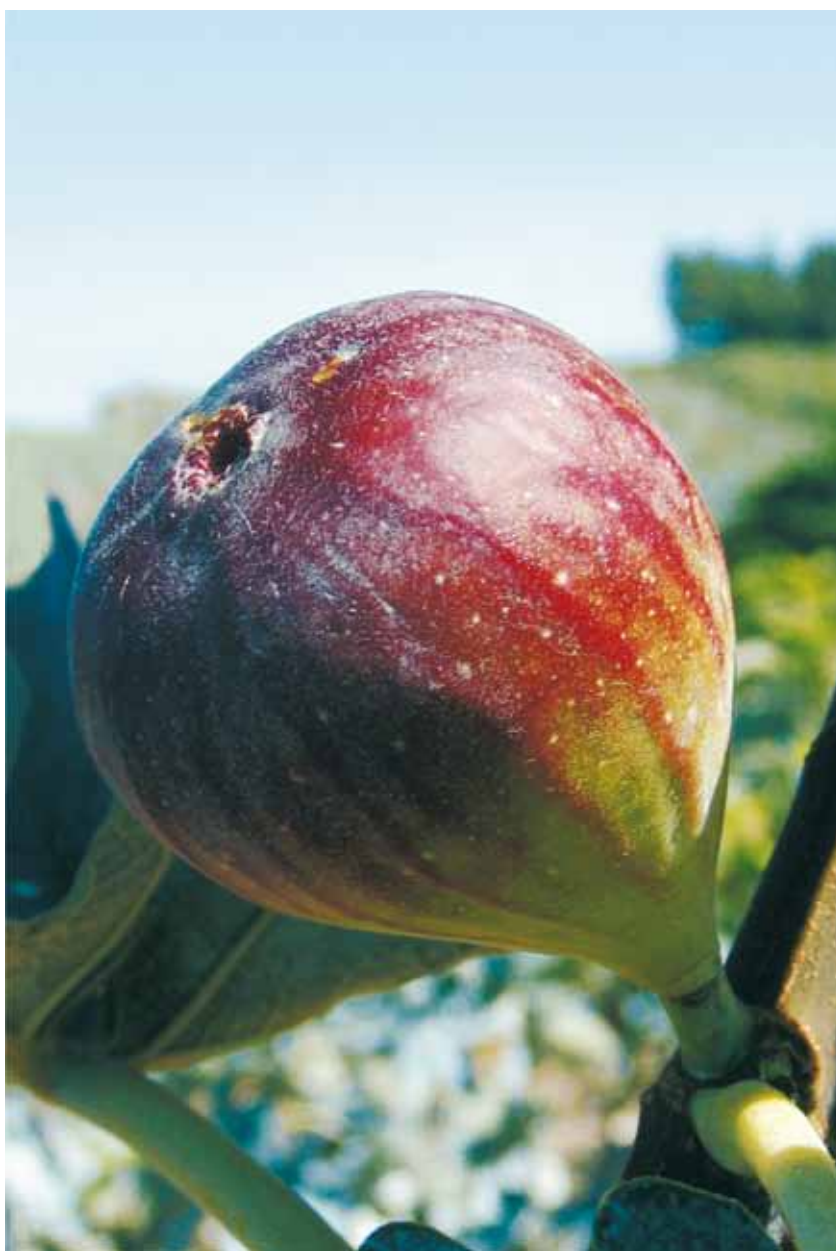
Figo Roxo de Valinhos: técnicas rápidas e não-destrutivas garantem propriedades físicas na pós-colheita

fados. Seguiu-se a aplicação de impacto na região equatorial dos frutos. A região diametralmente oposta à de aplicação do impacto foi protegida, para que não sofresse dano. As áreas lesionadas dos frutos foram imediatamente demarcadas, seguindo-se a obtenção de nova série de imagens tomográficas. As imagens tomográficas dos frutos injuriados e não-injuriados evidenciam que a perda de massa implicou diminuição da espessura da polpa, compreendida entre a película e a região ocupada pelos frutos verdadeiros. Observou-se ainda nas áreas mais claras (correspondentes aos frutos verdadeiros), o aumento da água livre nos tecidos.
